Turku II/1/3
Rettigin tontti
Kaupunkiarkeologinen kaivaus 2017

Rettigin tontin pihamaan arkeologinen kaivaus 2017

Kaivauskertomus

Ilari Aalto ja Elina Mattila 2018

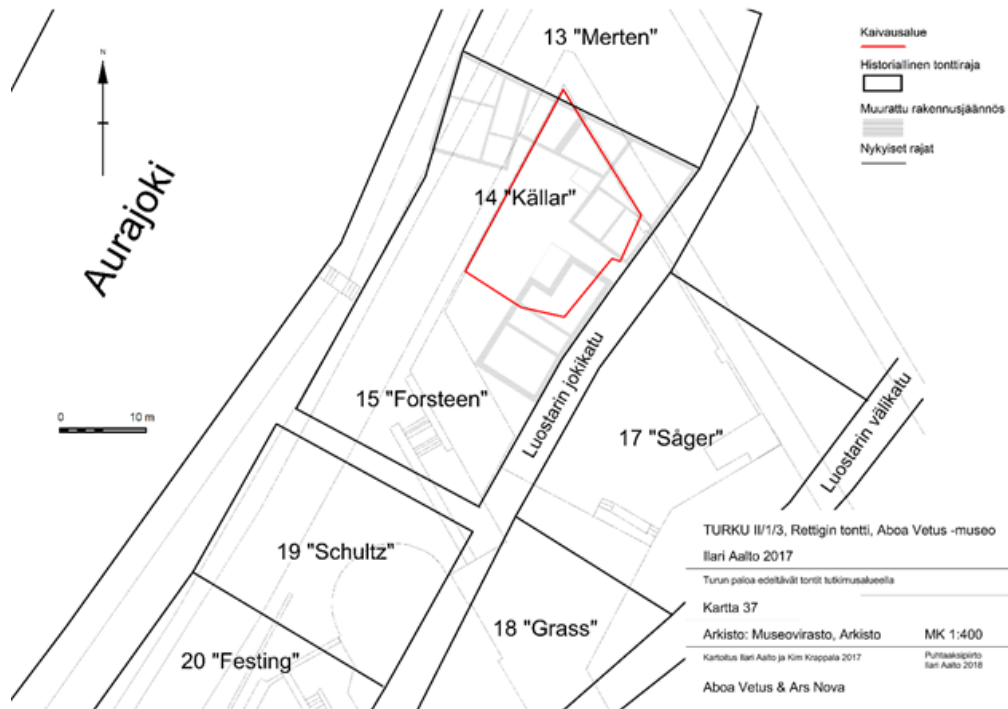
Kartta 1. Tutkimusalueen Turun paloa 1827 edeltäneet tontit asemituna nykykartalle Panu Savolaisen (2011) mukaan. Karttaan on merkitty punaisella vuoden 2017 tutkimusalue ja harmaalla tutkittavilla tonteilla sijainneet muuratut rakennukset. Ilari Aalto. Kartta 37, ei mittakaavassa.

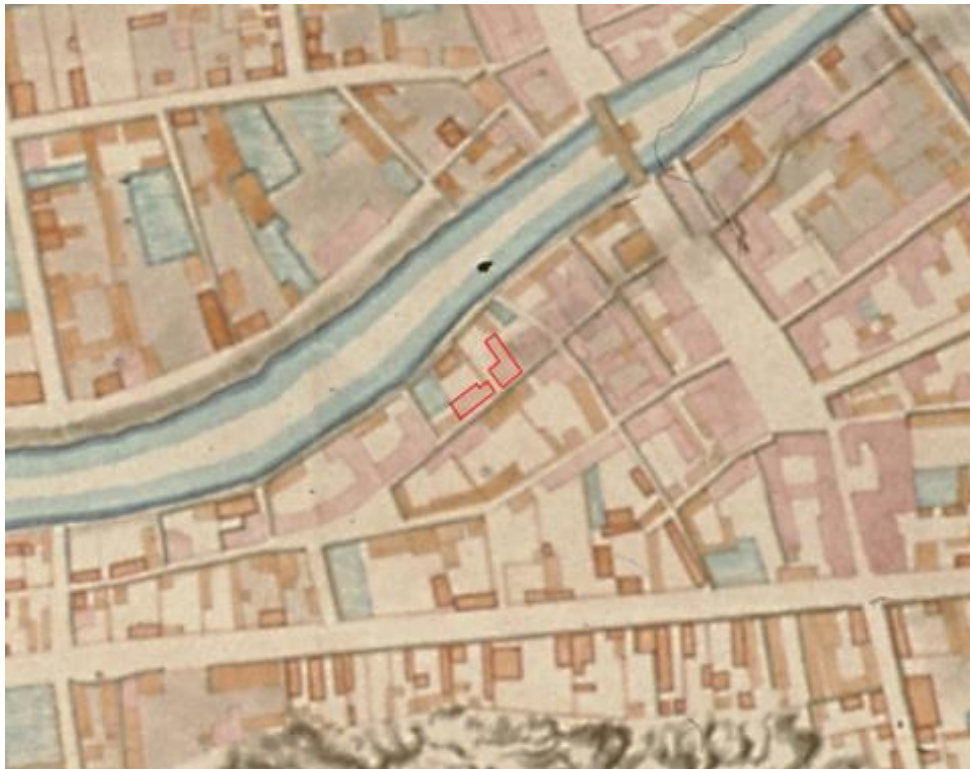
Kuva 1. Tutkimusalueella sijainneet kivitalot korostettuna punaisella vuonna 1742 tai 1743 laaditussa venäläisessä kartassa. Museovirasto.

Tontilla ennen vuoden 1827 kaupunkipalooa sijainnut rakennuskanta selviää parhaiten historiallisista kartoista ja tontille vuonna 1826 laaditusta palovakuutuksesta (KA: Suomen palovakuutuskonttorin arkisto 343). Vanhin kartta, jolle tutkitun alueen rakennukset on piirretty, on niin sanottu Venäläinen kartta vuodelta 1742 tai 1743 (kuva 1). Kartassa vierekkäisille tonteille on piirretty kaksi kivitaloa ja puurakennuksia. Vuonna 1826 tontista anottiin palovakuutus (liite 5), jonka mukaan nämä kaksi kivitaloa on rakennettu kauan sitten (*"uppfördt [--] för äldre tider tillbaka"*). Kolmannen, tontin koilliskulmaan rakennetun kivitalon rakennusajankohdaksi kerrotaan palovakuutuksessa vuosi 1814. Tontilla on aiemmin sijainnut neljäskin kivitalo, jonka kellarit paljastuivat vuoden 1992 arkeologisissa kaivauksissa ja jotka sijaitsevat nykyään Aboa Vetus & Ars Nova -museon Factory-tilan alla. Savolainen (2011: 36) on arvellut, että tämä kivitalo on sama, joka mainitaan vuonna 1723 olleen kallellaan ja vaarassa aiheuttaa onnettomuuden ja vuoden 1726 kauppakirjassa raunioituneena. 1742–1743 kartassa kellareiden paikalla onkin kasvimaa. Kivitalojen lisäksi tontilla sijaitti ennen paloa kaksi puutaloa. Savolaisen (2011: 36) arvelun mukaan toinen puutaloista oli rakennettu vuosien 1728–1743 ja toinen 1743–1800 välisenä aikana.

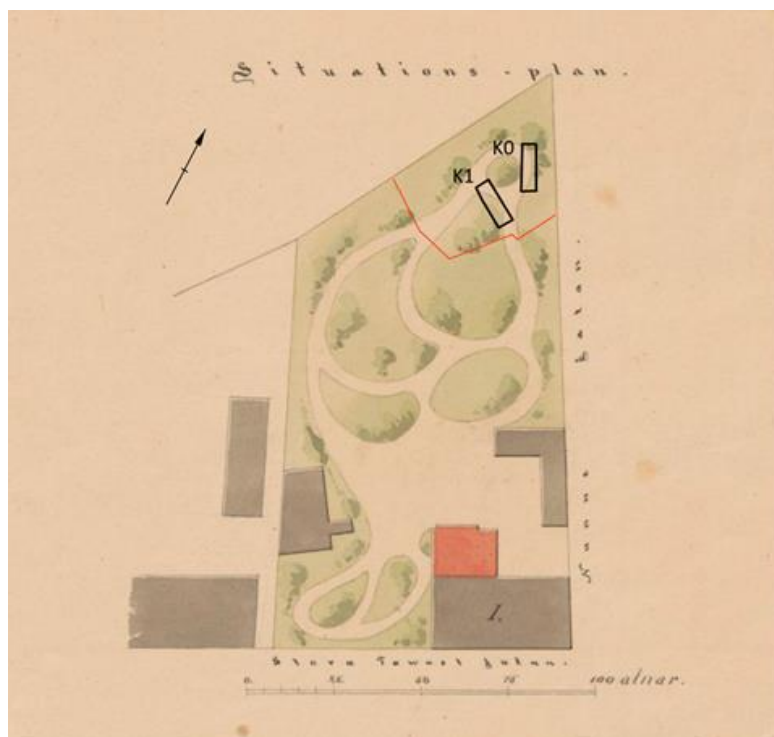
Kuva 3. Rettigin puutarha Turun maistraatin arkiston rakennuspiirroksessa vuodelta 1878. TMA: II kaupunginosa, kortteli 1, tontti 1 (II:1.1) 1831–1878 (8). Kansallisarkisto. Karttaan on asemoitu vuoden 2017 kaivauskuopat K0 ja K1 (mustalla) sekä teatteriaita (punaisella). Osa puutarhaan kuuluneista puista seisoo edelleen tontilla.

1870-luvulla Fredrik Rettig perusti tutkimusalueelle puutarhan (kuva 3), josta on edelleen jäljellä muutamia puita. Suurin osa puutarhasta on hävinnyt myöhemmän maankäytön seurauksena. Rettigin tontin pohjoisnurkassa puutarhaa on kuitenkin yhä jäljellä, ja siellä pääosin raskaammalta maankäytöltä säästyneet puutarhakerrokset ovat suojelleet niiden alapuolella olevia rakennusjäänteitä.

Kaivauskuopan K1 keskivaiheilla, kaivauskuopan lounaisprofiilin alta paljastui kuopasta K102 hiekkainen alue **M107** (kuva 35). Hiekan seassa oli joitakin pyöristyneitä kiviä. Kuoppa saattaa liittyä paikalla 1800-luvun lopulla olleeseen Rettigin puutarhaan. Puutarhan kartan (ks. kuva 3) perusteella paikalla on voinut sijaita yksi puutarhan puista.

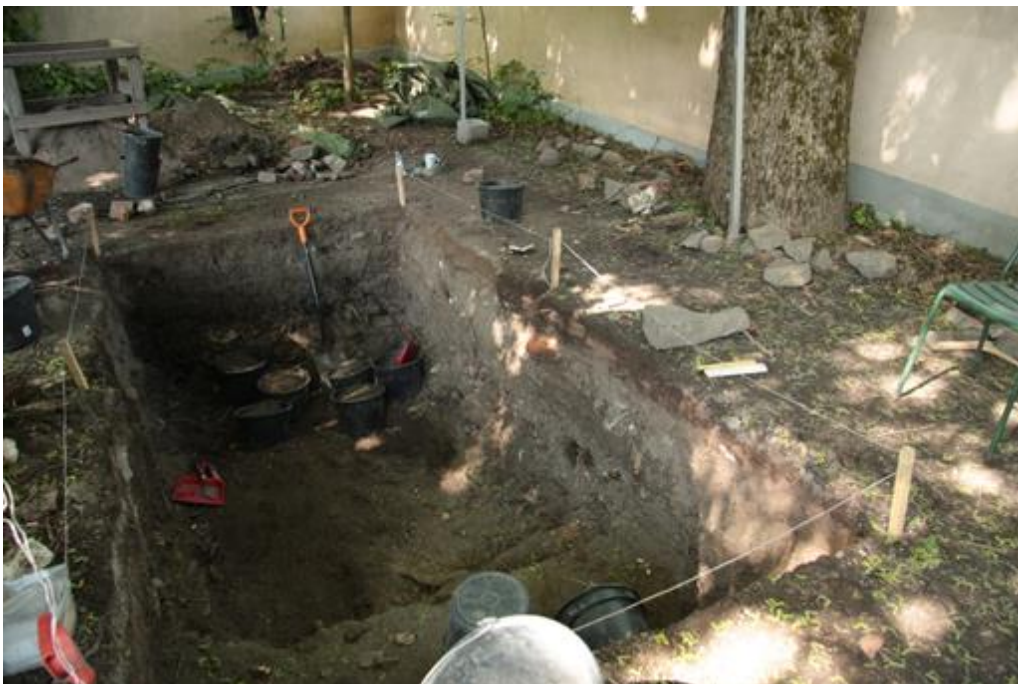
Kuva 5. Kaivauskuoppa K0 pohjoiseen ennen toista laajennusta kaakkoon. Kuva AVAN2:1:106. Ilari Aalto/Aboa Vetus & Ars Nova.

Ensimmäisenä avattiin kaivanto K0:aan 2x2 m suuruinen kuoppa, josta poistettiin pintamaa. Ylimpiä yksiköistä M000–M002 ei seulottu, koska maa-aines oli täysin resenttiä. M003:a seulottiin satunnaisesti Rettigien puutarhavaiheen löytöjen kartoittamiseksi. Resenteissäkin kerroksissa oli sekoittuneena alemmista kerroksista peräisin olevaa purkujätettä, kuten seinä- ja kattotiiliä. Kaivantoa laajennettiin lounaaseen 2x4 metrin laajuiseksi (kuva 5).

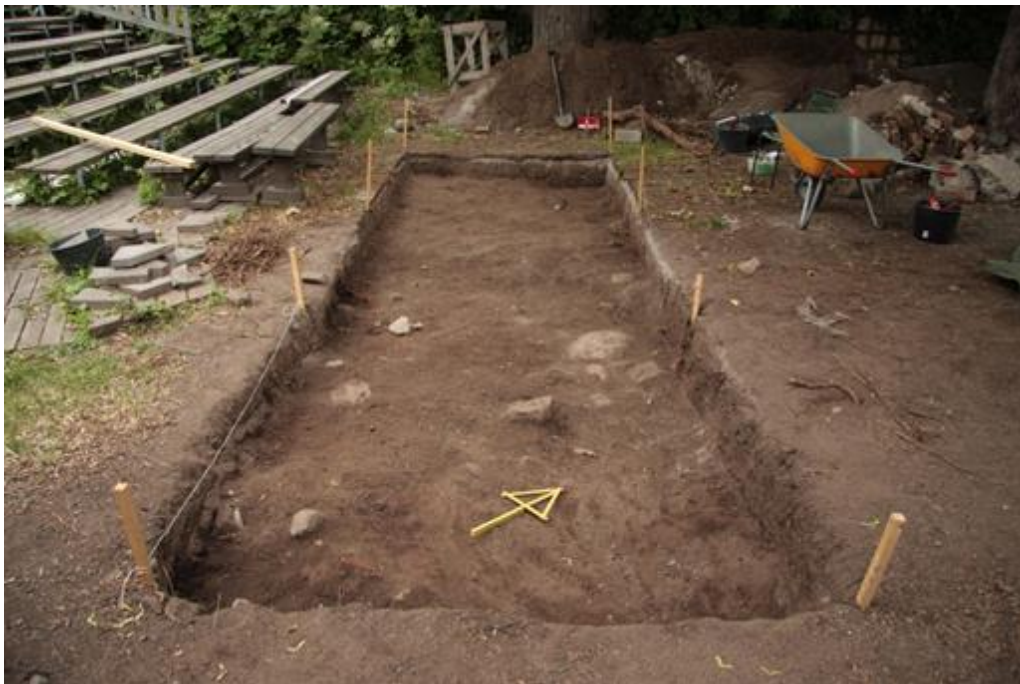
Kuva 7. Kaivauskuoppa K1 luoteeseen kerroksessa M002. Kuva AVAN2:1:134. Ilari Aalto/Aboa Vetus & Ars Nova.

Kuoppa K1 avattiin 7. kesäkuuta 2x2 m laajuisena (kuvat 6 ja 7). Pintakerrokset olivat täysin resentejä ja vähälöytöisiä tai täysin löydöttömiä täyttökerroksia. Ylimpiä täyttökerroksia ei seulottu. Kaivantoa laajennettiin 28.6. itä-kaakkoon 2x6 m laajuiseksi.

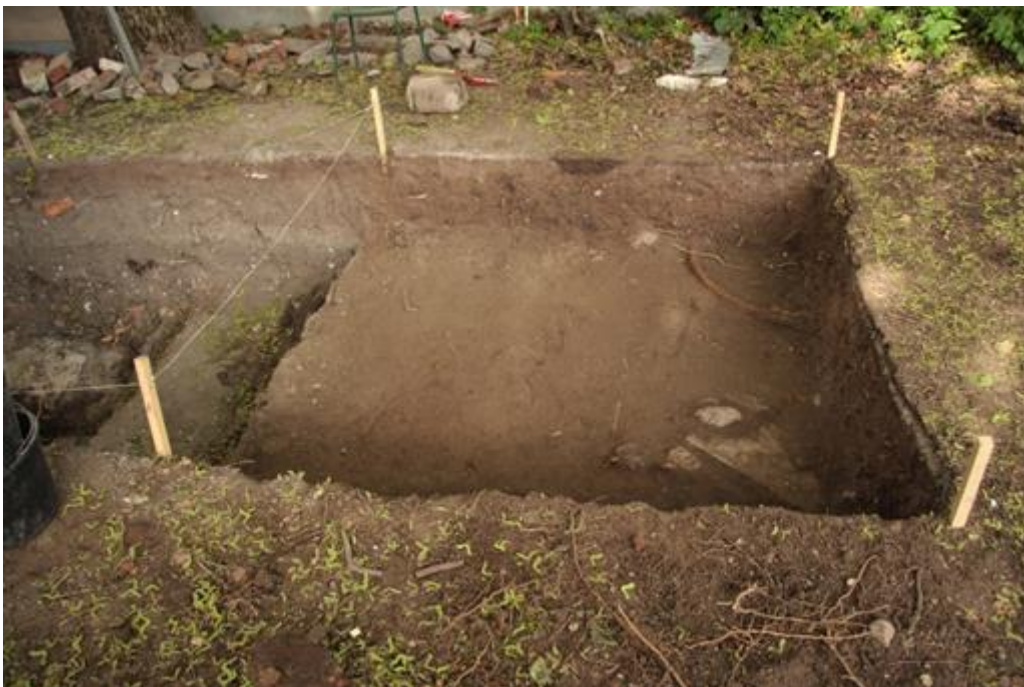
Kuva 8. Multainen yksikkö M003 koilliseen K0:n kaakkoisosassa. Yksikköä liittyy hyvin todennäköisesti Rettigin puutarhaan. Kuva AVAN2:1:113. Ilari Aalto/Aboa Vetus & Ars Nova.

Savisen täyttömaan alta paljastui multainen kerros **M003**, jota voi pitää Rettigin puutarhakerroksena (kuva 8). Yksiköstä paljastui 1800-luvulle ja 1900-luvun alkuun ajoittuvia esineitä, mutta yksikköön on sekoittunut myös palaneita, luultavasti Turun paloon liittyviä esineitä alemmista konteksteista.

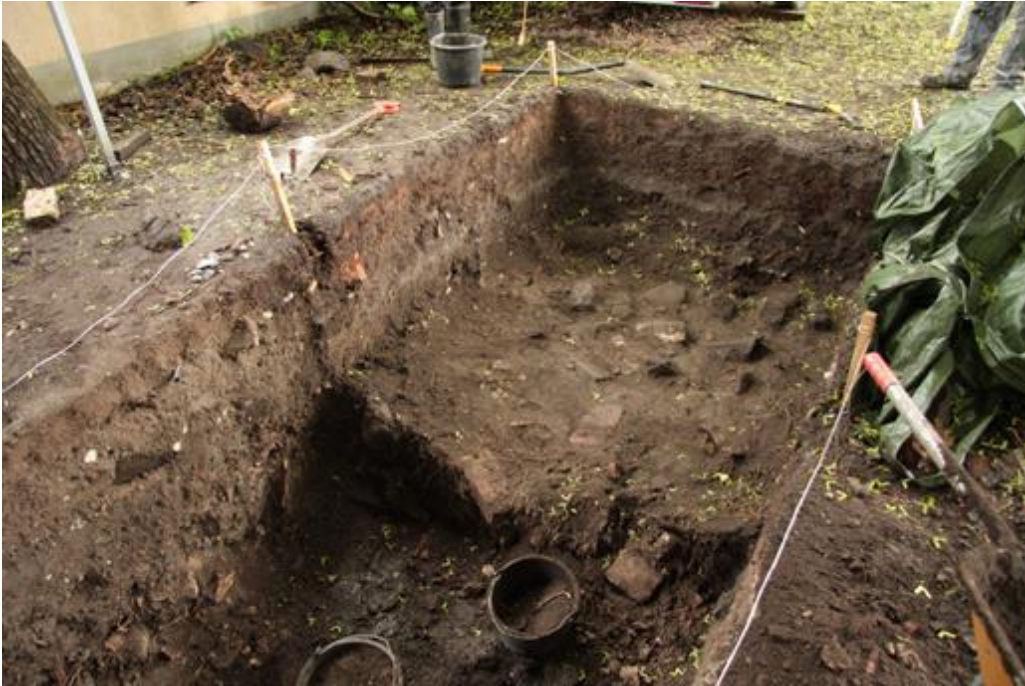
Kuva 9. Purkukerros M004 itään kaivauskuopan K0 ensimmäisessä laajennuksessa kaakkoon. Kerros koostui Dammertin kivialosta puretuista kivistä ja tiilistä, ja se muodostui erittäin todennäköisesti, kun talo purettiin vuonna 1829. Kuva AVAN2:1:104. Ilari Aalto/Aboa Vetus & Ars Nova.

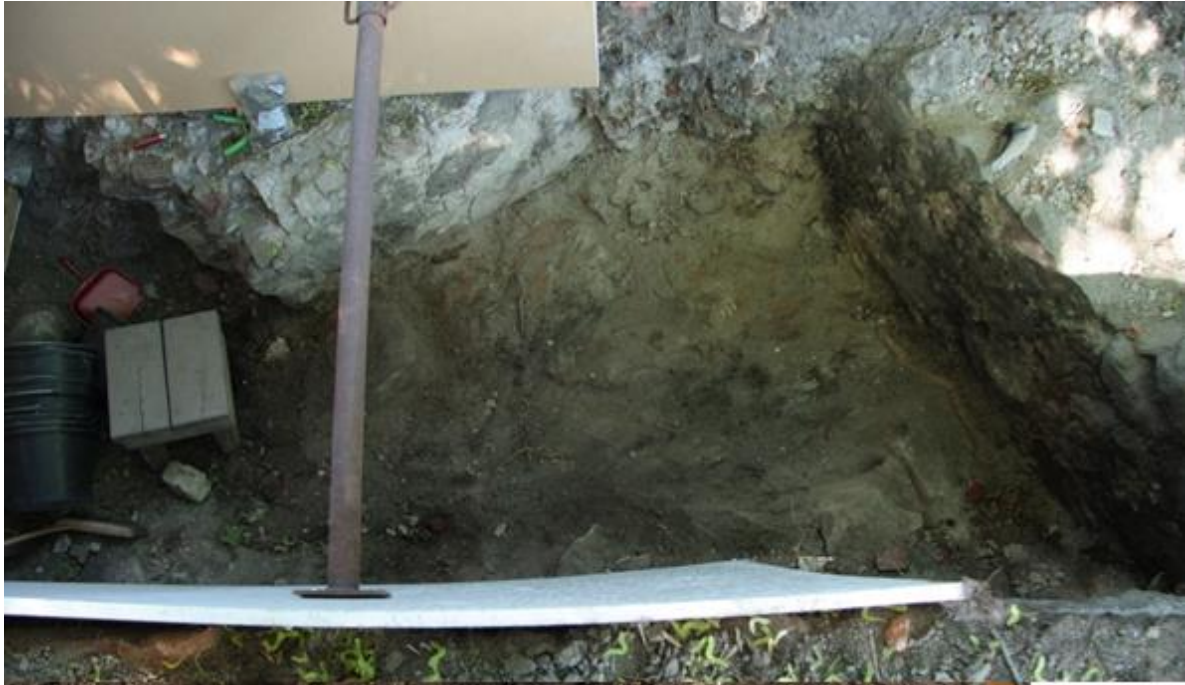
Kuva 10. Hiilensekainen sammutushiekka M006 koilliseen. Hiekkaa rajaavat Dammertin kivitalon ulkoseinät R001A (oikealla) ja R001B (ylhäällä). Kohdassa sijaitsi rakennuksen kuisti ennen Turun 1827 paloa. Ilari Aalto/Aboa Vetus & Ars Nova.

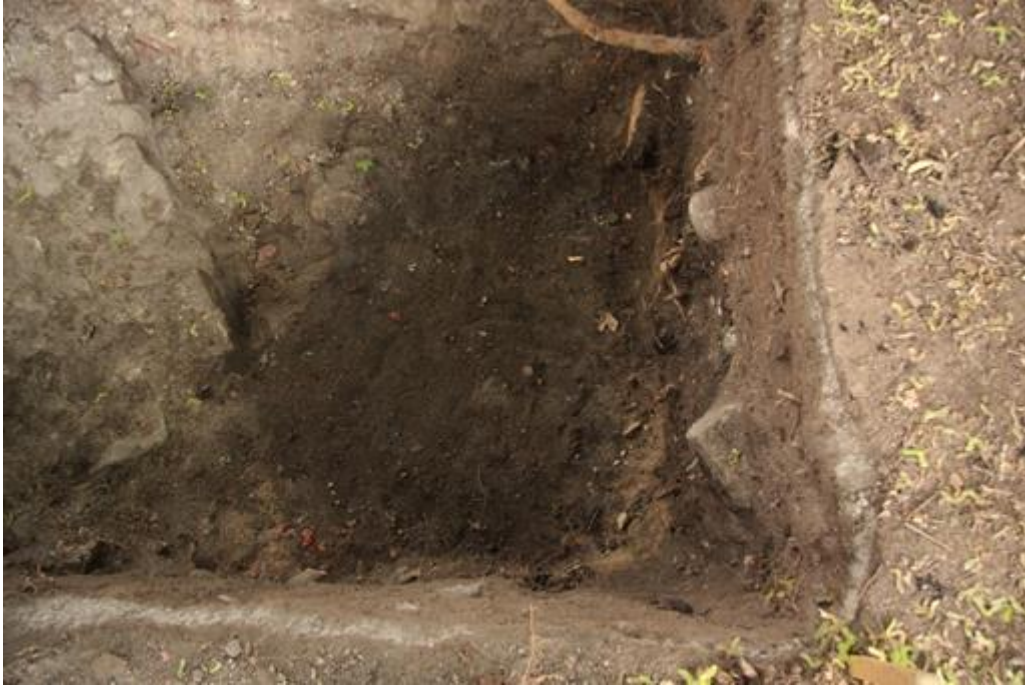
Kuva 11. Nokinen palokerros M008A rakennusjäännöksen R001 sisällä koilliseen. Kuvassa vasemmalla näkyy rakennuksen seinää R001A. Kuva AVAN2:1:120. Ilari Aalto/Aboa Vetus & Ars Nova.

Sekä rakennusjäännöksen pihamaalla että rakennusjäännöksen sisällä sammutushiekkakerroksen alla sijaitsi hiilinen ja runsaslöytöinen palokerros. Kerrokset dokumentoitiin kentällä samalla tunnuksella M008, mutta jälkitöissä ne jaettiin yksiköiksi **M008A** (rakennusjäännöksen sisäpuoli, paksuus noin 15 cm) ja **M008B** (rakennusjäännöksen pihan puoli, paksuus noin 20 cm; kuva 11). Kummastakin yksiköstä löytyi sulaneita metalliesineitä, sulanutta ikkunalasia, palopatinaisia rautanauvoja ja tulesa olleita posliini- ja lasiastioiden kappaleita. Löydöt ajoittuvat 1700- ja 1800-luvun taitteeseen, joten kyseessä on erittäin todennäköisesti Turun palon 1827 aiheuttama palokerros.

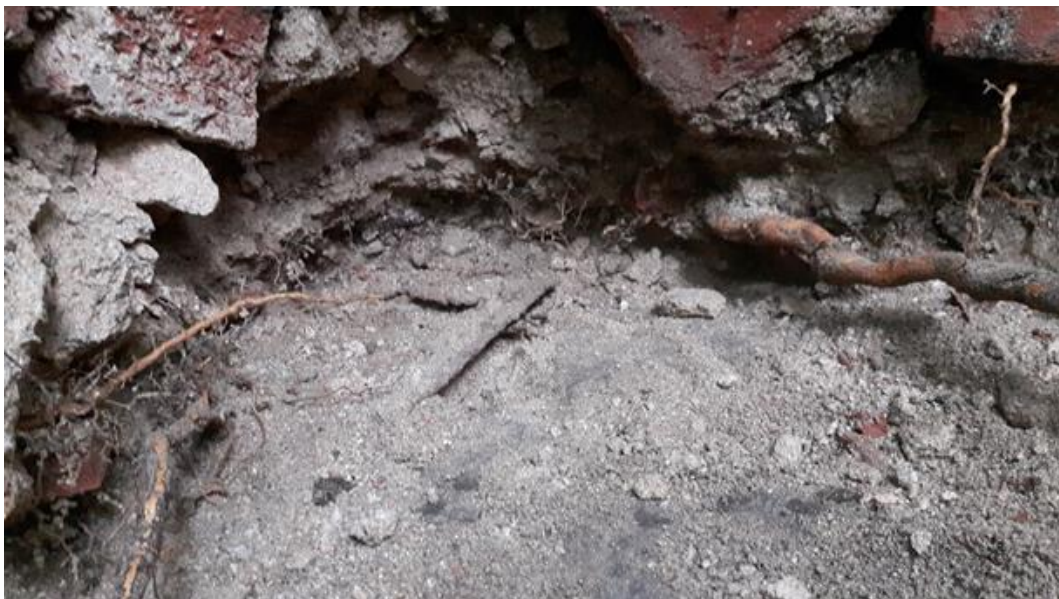
Kuva 12. Nokinen kerros M013 kiveyksen R003 päällä kaivauskuoppa K0:n länsinurkassa luoteeseen. Palojätteen seassa on ikkunan kappaleita in situ. Kuvan keskellä erottuu ikkunan kulmarauta. Kuva AVAN2:1:181. Ilari Aalto/Aboa Vetus & Ars Nova.

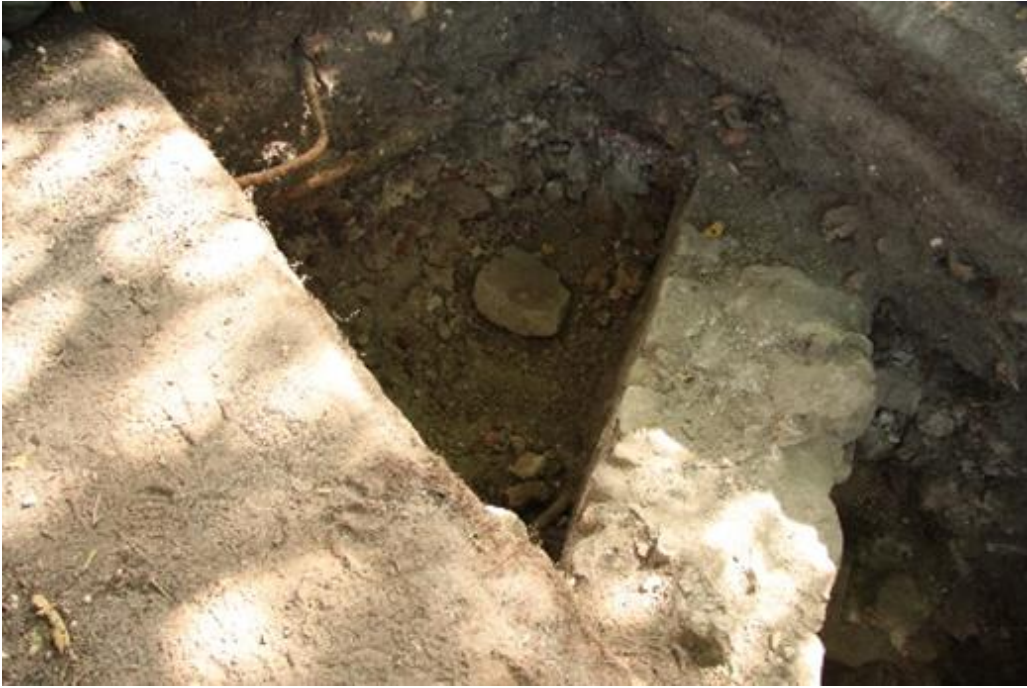
Kuva 13. Kiven ja tiilensekainen laastimurska M009 etelään. M009 täytti Dammertin kivitalon kellaritilan. Kuva AVAN2:1:163. Ilari Aalto/ Aboa Vetus & Ars Nova.

Rakennusjäännöksen R001 sisäpuolella palokerroksen M008A alla oli kivistä, tiilestä ja laastista muodostunut sortuma/purkukerros **M009** (kuva 13). Kerros on yli metrin paksuinen. Tiivistä kerrosta ei ollut mahdollista kaivaa turvallisesti pohjaan asti ilman sortumavaaraa, joten kerroksen alaosa jätettiin odottamaan tulevia tutkimuksia. Hyvin laastisessa yksikössä oli suurten seinäkivien lomassa suuriakin kappaleita hiiltyneistä kattopalkeista. Yksikkö oli pääosin melko vähälöytöinen, mutta alemmissa osissa löytöjä oli enemmän. Kerros on muodostunut joko seinien romahtaessa palossa tai kuin seinät on palon jälkeen kaadettu. Yksikön päällä ollut ehjä hiilikerroksen tuntuisi kuitenkin viittaavan siihen, että yksikkö on syntynyt jo palon aikana.

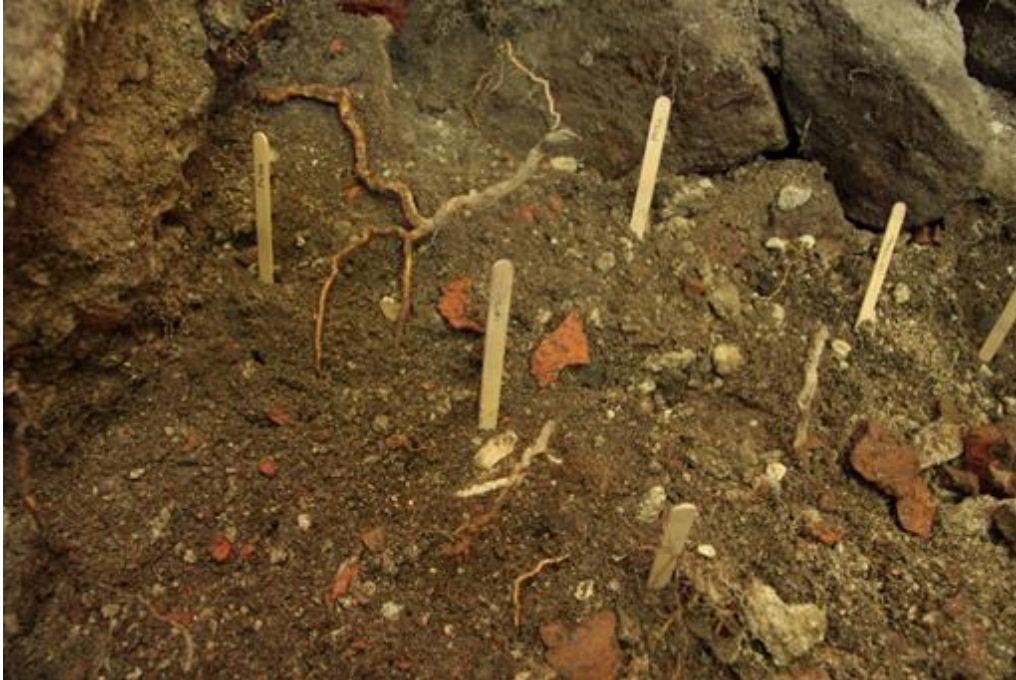
Kuva 14. Yksikköä M010 koilliseen, keskellä liitupiipun koppa ja varsipala *in situ*. Puutikut merkitsevät löytökohtia. Runsaslöytöisestä yksiköstä löytyi erityisesti liitupiippujen kappaleita, punasaviastioiden palasia ja juomalasiensirpaleita. Kuva AVAN2:1:174. Ilari Aalto/Aboa Vetus & Ars Nova.

Palokerroksen M008B alta paljastui hiekkainen, tiilimurskan ja laastinsekainen kerros **M010** (kuva 14). M010 levittäytyi kaivanto K0:ssa rakennusjäännös R001:n pihanpuoliselle alueelle. Yksikössä oli erittäin runsaasti valkosavisten liitupiippujen, punasavisen lautasen ja lasisten römer-pikareiden sirpaleita sekä joitakin luita. Kaikki liitupiiput vaikuttavat olevan hollantilaisia 1600-luvun puolivälin piippuja. Liitupiippujen kappaleet olivat keskittyneet rakennusjäännöksen nurkkaan, eikä yksikön tulkinnassa voi vältyä mielikuvalta, että kyseessä olisi 1600-luvun tupakkanurkka. Liitupiippujen seasta löytyi myös sarvesta valmistettu pelinoppa. Juomiseen, pelaamiseen ja tupakanpoltoon

viittaava löytökokonaisuus vihjaa mahdollisuudesta, että paikalla on saattanut sijaita 1600-luvulla krouvi. Tulkinta saa lisäpontta siitä, että tontin nimi on viimeistään 1600-luvun puolivälistä ollut Källaren tai Kellari, mikä aikanaan viittasi paitsi kellariin huonetilana, myös kellarissa toimineeseen anniskelupaikkaan. Lisäksi tontin varhaisimmalla tunnetulla omistajalla Anders Merthenillä oli Turun raatihuoneen kellarioikeudet 1600-luvulla.

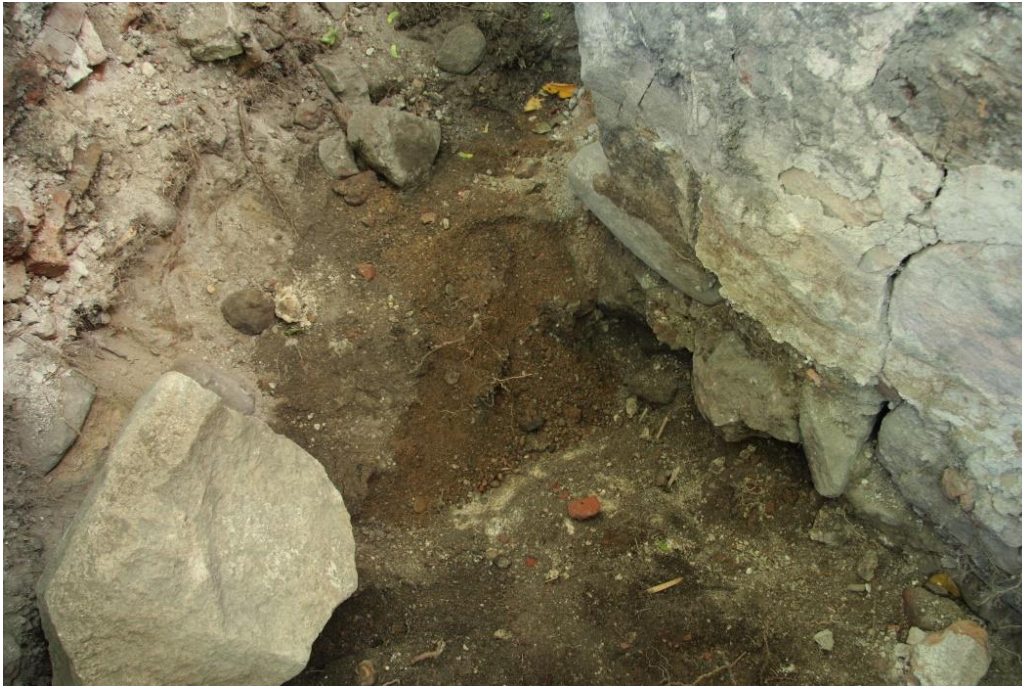
Kuva 16. Oranssi hiekka M011 (keskellä) seinää R001B vasten olleen kiven (vasemmalla) poistamisen jälkeen. M011 rajautuu kuvan keskellä vaaleaan laastimaahan M012. Kuva AVAN2:1:179. Ilari Aalto/Aboa Vetus & Ars Nova.

Kuopan K0 halkaisi pohjois-eteläsuuntainen viemärikaivanto K001 (ks. luku 7.2.4). Kaivanto oli kaivettu noin 2,5 m syvyyteen nykyisestä maanpinnasta. Viemäriputken R004 päälle ja ympärille oli kasattu noin 40 cm paksuinen kerros puhdasta, karkeaa hiekkaa M011 (kuva 16). Hiekan M011 päälle oli kasattu viemärikaivantoa kaivaessa sekoittunut, hiilen, noen ja tiilimurskan sekainen maa M024. M024:stä löytyi sekaisin löytöjä 1500-luvulta 1900-luvulle.

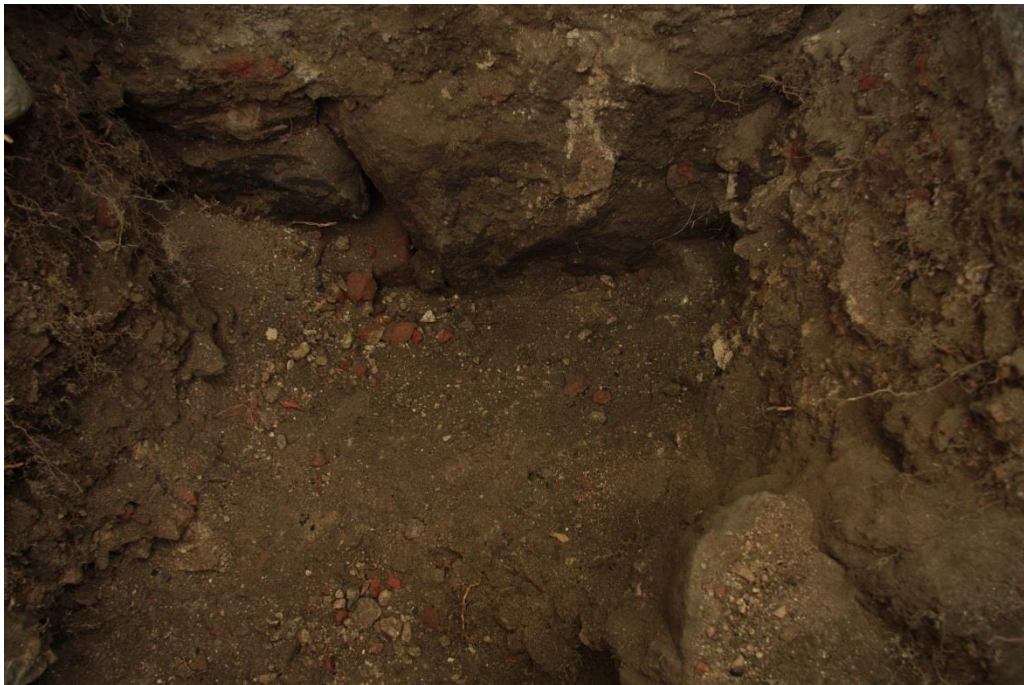
Kuva 17. M017 ja kivitalon seinä R001A kaakkoon. M017 on ilmeisesti seinän perustuskuopan täyttömaata. Ilari Aalto/Aboa Vetus & Ars Nova.

M016:n alapuolella oli musta, tiilensekainen löyhä hiekka **M017** (kuva 17). Yksikkö laski koilliseen kohti kivitalon nurkkaa. Sen seassa oli runsaasti hyväkuntoisia luita. Yksiköstä löytyi myös astiankappaleita, joista 1500-luvun puoliväliin ajoittuvat partamiehenkannun palat (AV2017:411) antavat sille *tempus post quemiksi* 1500-luvun puolivälin tai jälkipuolen. Yksikkö rajautuu kivitalon seinään R001A, ja se on mahdollisesti kasautunut kivitalon rakentamisen ja perustuskuopan täyttämisen yhteydessä. M017:n yläosasta löytyi joitakin liitupiipun kappaleita, mutta on hyvin todennäköistä, että ne ovat valuneet sinne yksiköstä M010. Etenkin kivitalon seinän R001B

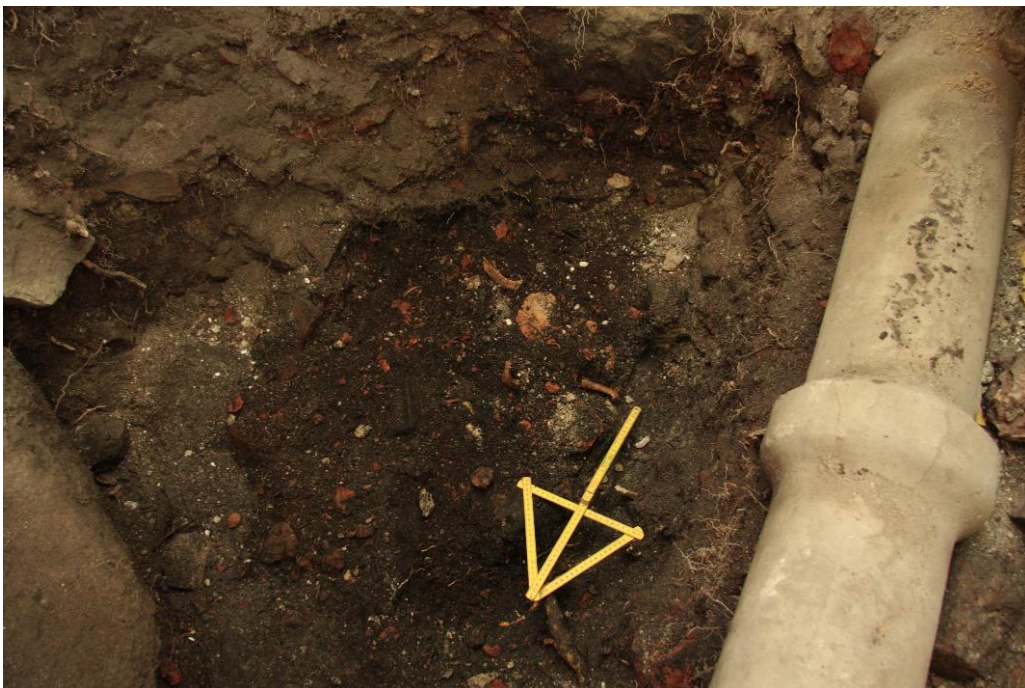
Kuva 18. Tiilen ja laastinsekainen orgaaninen kerros M019 oli hiiltyneen puulattian R005 ja kivilattian R006 välissä. Kuvattu kaakkoon. Kuva AVAN2:1:200. Ilari Aalto/Aboa Vetus & Ars Nova.

Hiiltyneen lattian R005 alta paljastui noin 10 cm paksuinen hyvin orgaaninen, tiilen, laastin ja hiilensekainen tunkiomaa M019. M019:ssä oli runsaasti luita ja punasaviastioiden kappaleita. Yksikkö oli puulattian R005 ja kivilattian R006 välissä, mutta on epäselvää, onko se kertynyt kivilattian päälle rakennuksen käyttöaikana, vai onko yksikkö tuotu paikalle täytöksi silloin kun

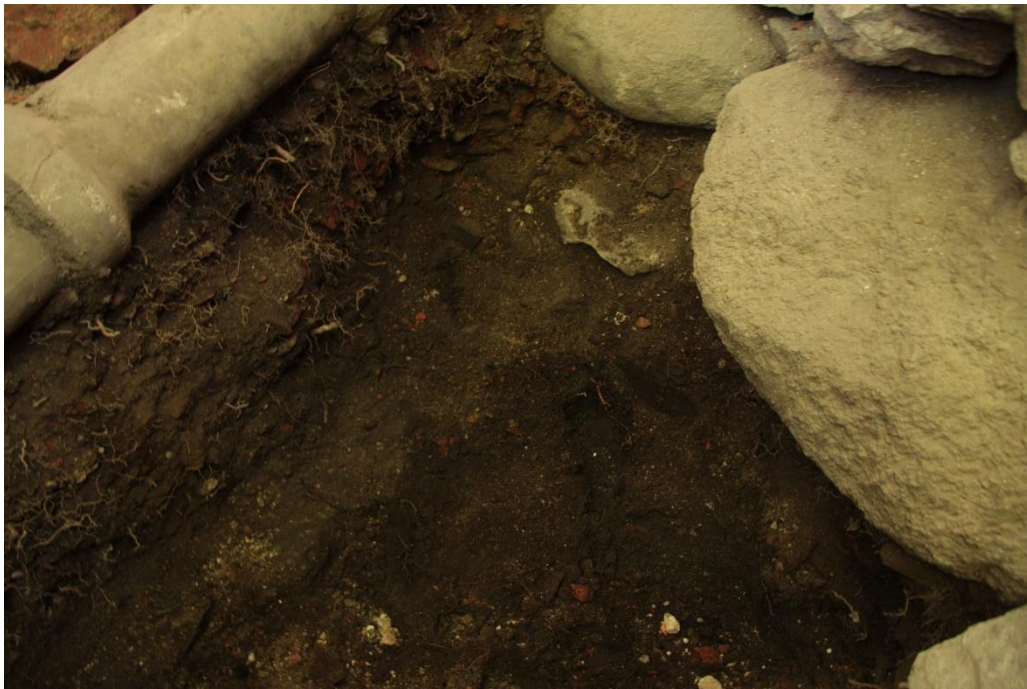
Kuva 19. Tunkiokerros M021:n pinta pohjoiseen. Kuva AVAN2:1:220. Ilari Aalto/Aboa Vetus & Ars Nova.

Kivilattian R005 alta paljastui tumma, erittäin orgaaninen tunkiokerros **M021** (kuva 19). Paikalla oli alempaan kerrokseen M022 kaivettu tunkiokuoppa K003, johon jätteet oli kasattu. Yksiköstä löytyi erittäin runsaasti hyväkuntoisia eläimenluita, astiankappaleita ja yllättäen myös runsaasti ikkunalasiasia, joka oli kasana yksikön pohjalla (kuva 20). Yksiköstä löytyneen Falke-tyypin kivisavikeramiikan kappaleet ajoittavat yksikön 1400-luvulle, mihin viittaa myös muu yksiköstä löytynyt esineistö.

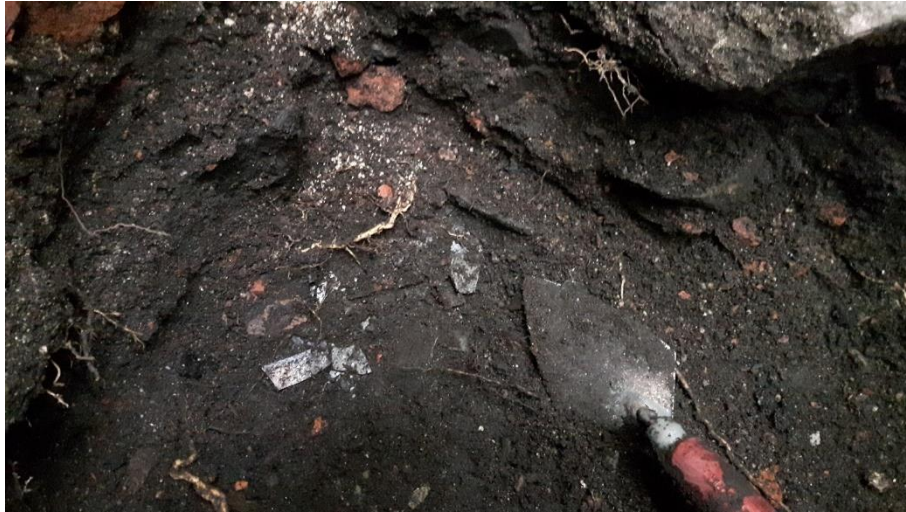
Kuva 20. Ikkunalasia *in situ* jätekuopan K003 pohjalla yksikössä M021. Kuva AVAN2:1:226. Ilari Aalto/Aboa Vetus & Ars Nova.

Kuoppa K003 oli kaivettu hiiliseen, tiilen ja laastimurskan sekaiseen tiiviiseen yksikköön **M022**. M022 on luultavasti palokerros. Tiilimurska viittaa siihen, että lähistöllä on ollut jokin muurattu rakennus palon sattuessa joskus keskiajan jälkipuolella, mahdollisesti 1400-luvulla. M022:sta kaivettiin esiin vain pinta, joten yksikön tarkkaa koostumusta ei saatu kaivauksella selville.

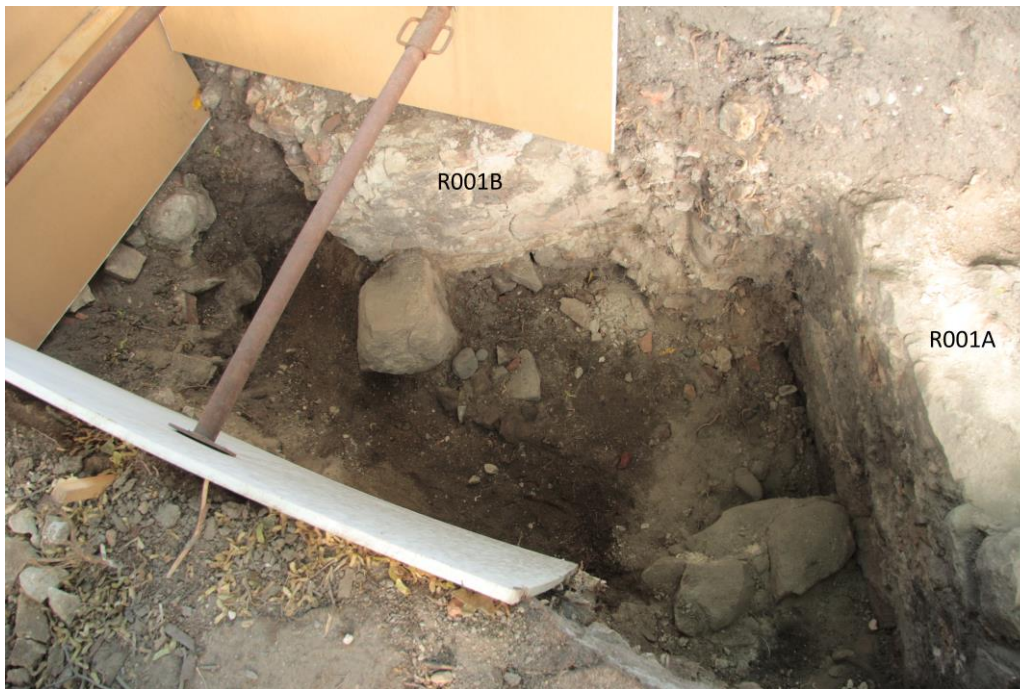
Kuva 21. Dammertin kivitalon muuratut seinät R001A ja R001B koilliseen. Kuvassa on rakennuksen pihan nurkka. Samalla paikalla sijaitti rakennuksen kuisti ennen Turun paloa 1827. Kuva: Ilari Aalto/Aboa Vetus & Ars Nova.

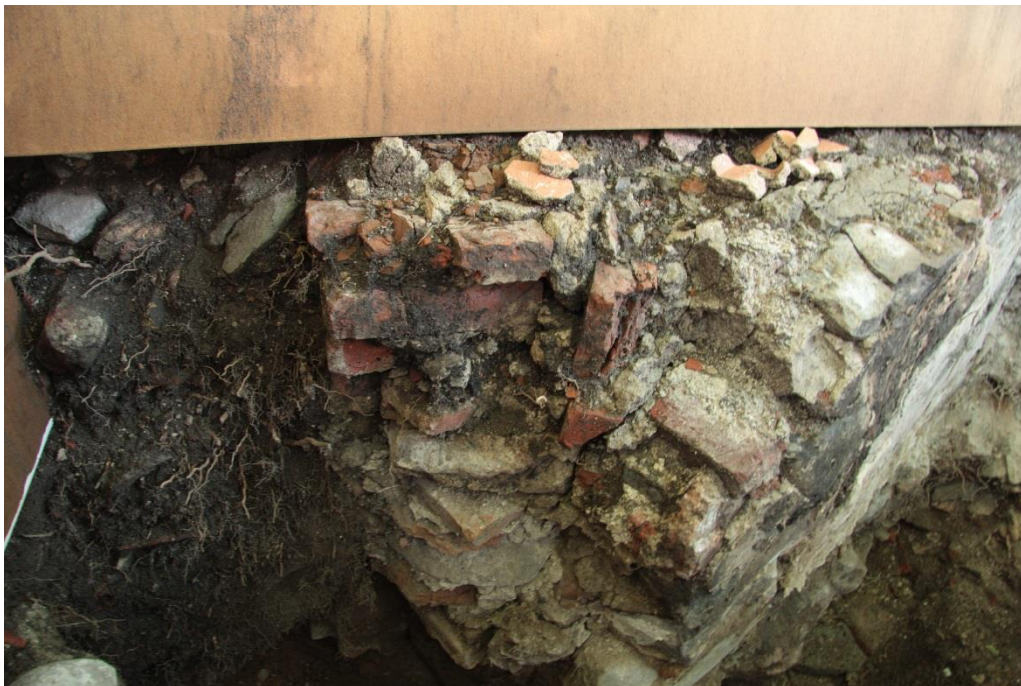
Kuva 22. Seinän R001B läpileikkausta viemärikaivannon kodalta itään. Ilari Aalto/Aboa Vetus & Ars Nova.

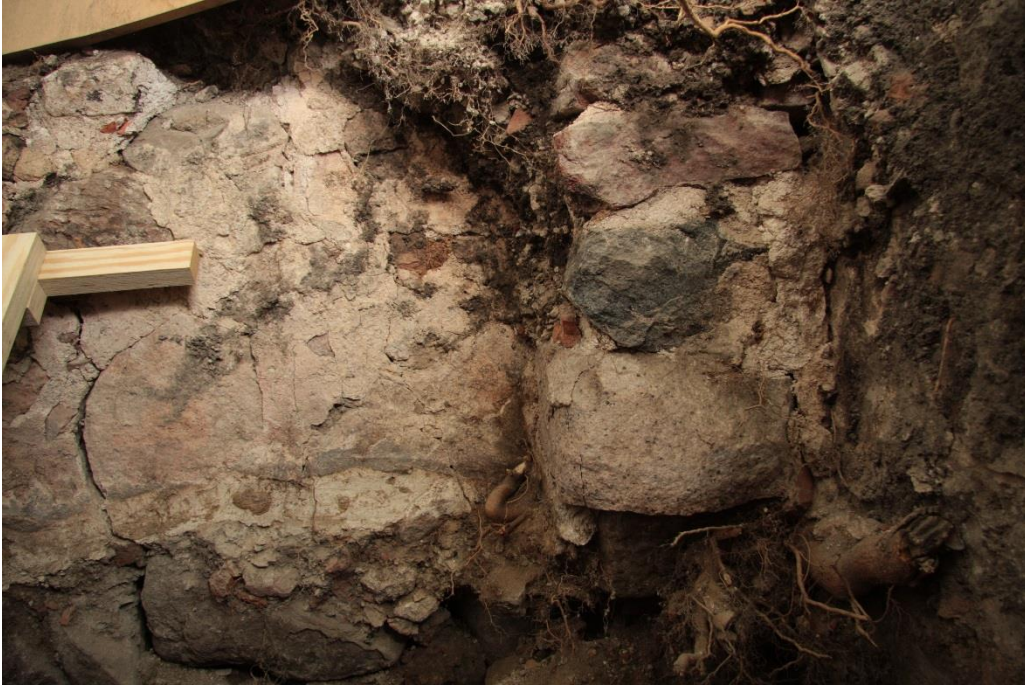
Kuva 23. Seinien R001A (oikealla) ja R001B (vasemmalla) saumaan muurattu kivirakenne koilliseen. Ilari Aalto/Aboa Vetus & Ars Nova.

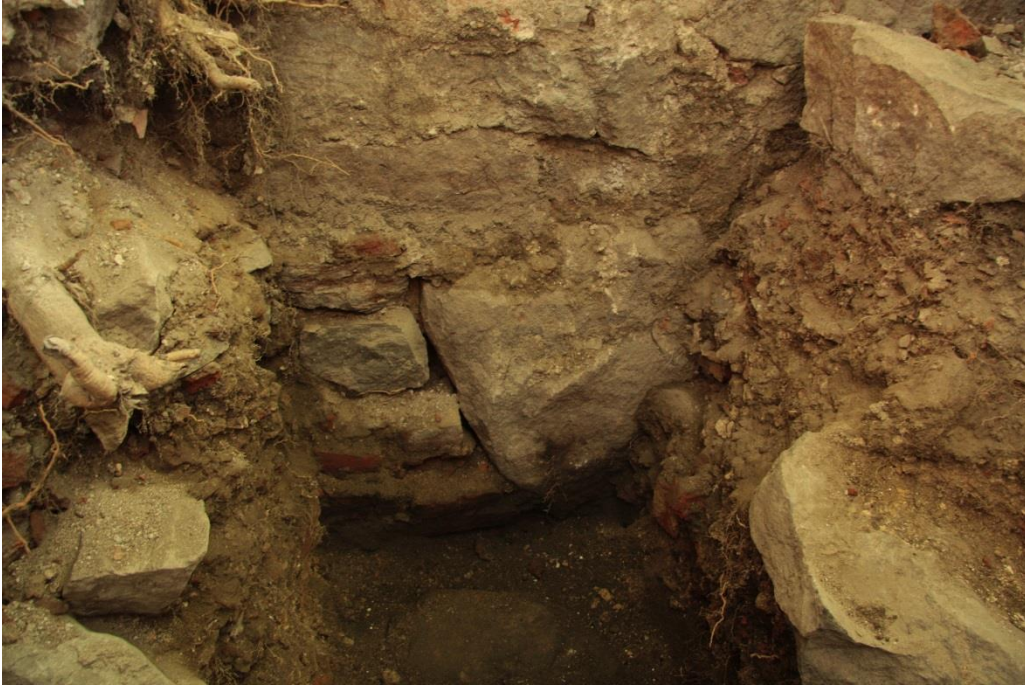
Kuva 24. Seinän R001A perustus kaakkoon. Ilari Aalto/Aboa Vetus & Ars Nova.

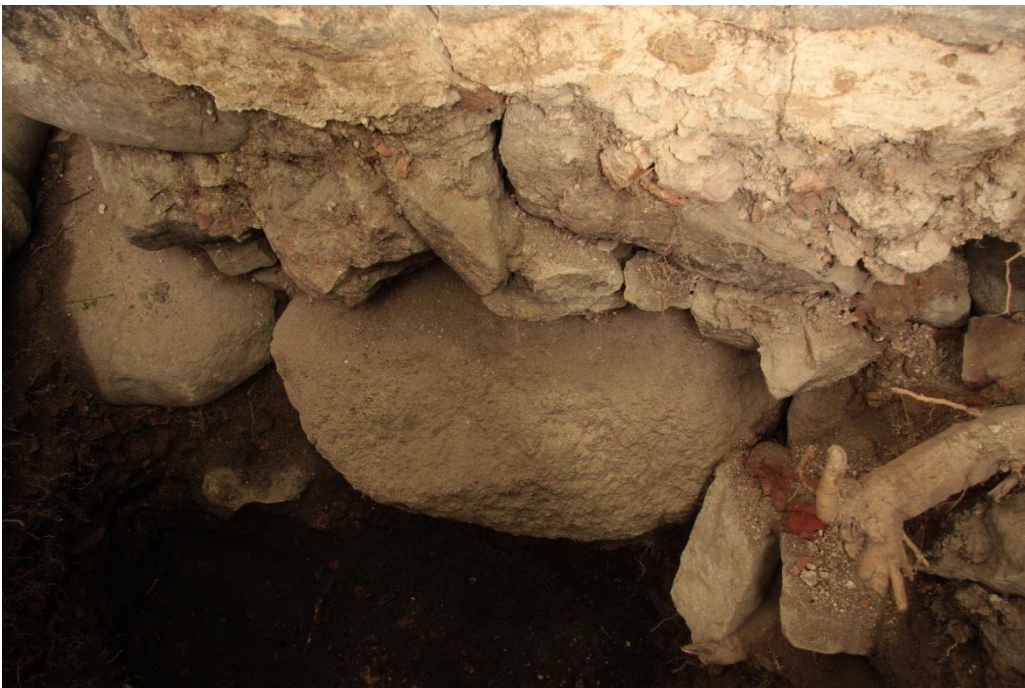
Kuva 25. Seinän R001B perustus koilliseen. Ilari Aalto/Aboa Vetus & Ars Nova.

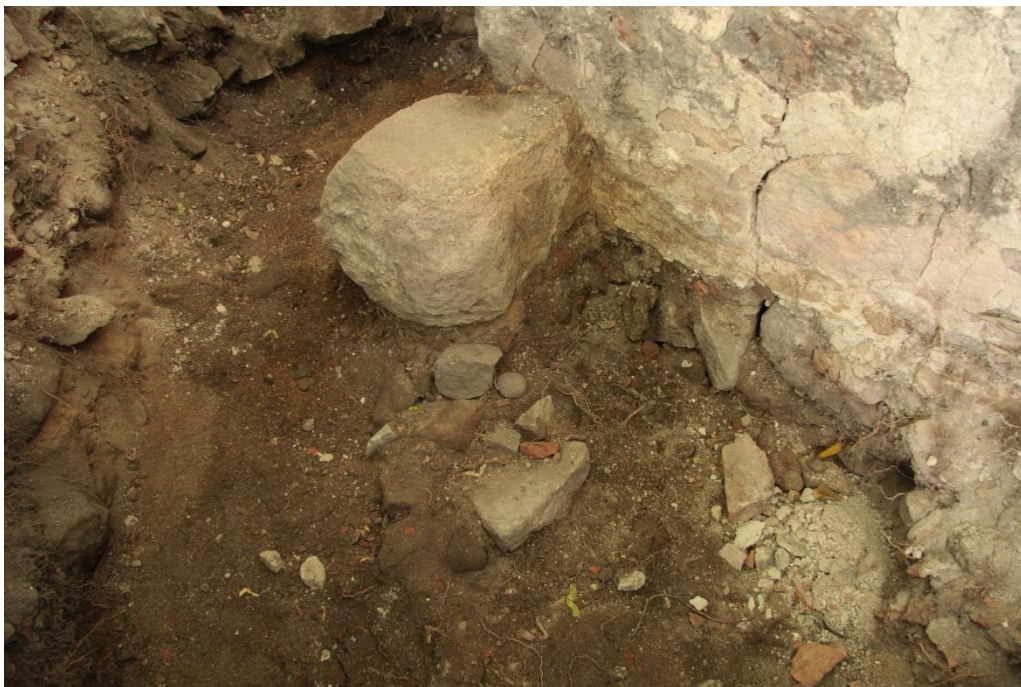
Kuva 26. Kiveys R002 (keskellä) ja kuistikiveys R007:ään kuulunut kivi pohjoiseen. Ilari Aalto/Aboa Vetus & Ars Nova.

Kiveys **R002** oli muutaman kiven muodostama tasaisesti kivetty alue kaivannon K0 keskivaiheilla yksikön M010 päällä. Viemärikaivanto K001 oli rikkonut kiveyksen. R002 saattaa olla samaa kiveystä kuin K0:n länsinurkasta löytynyt kiveys R003. R002 saattaa kuitenkin myös olla jäännös paikalla aiemmin sijainneesta vanhemmasta pihakiveyksestä, tai sitten se voi liittyä paikalla sijainneen kuistin rakenteisiin.

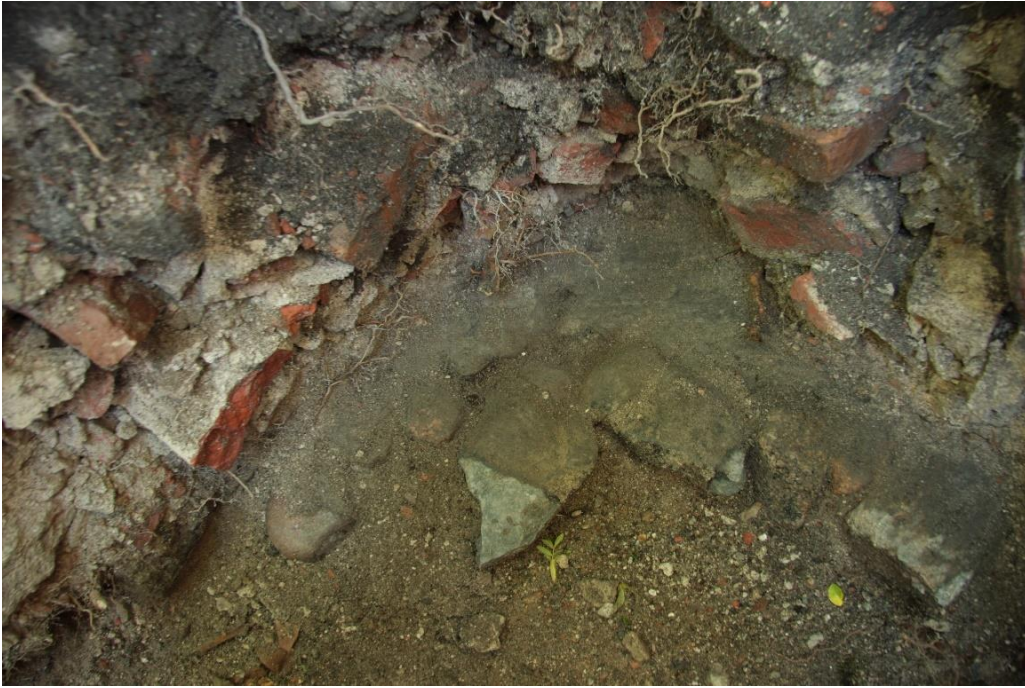
Kuva 27. Kiveys R003 länteen. Kyseessä on luultavasti sama pihakiveys kuin kuopan K1 R101. Kuva AVAN2:1:188. Ilari Aalto/Aboa Vetus & Ars Nova.

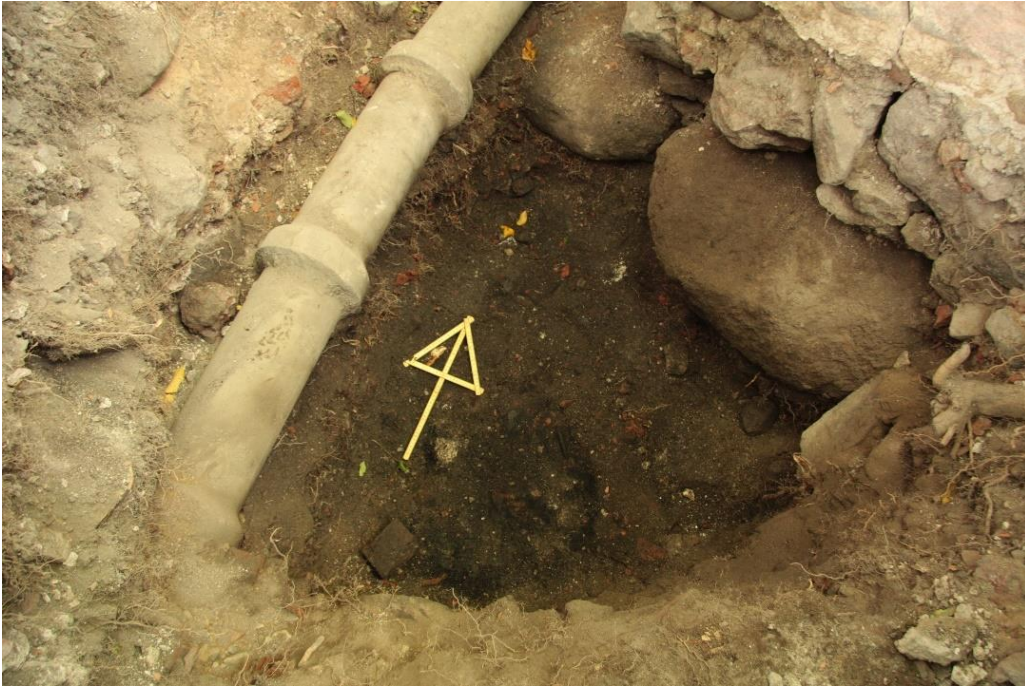
Kuva 28. Hiiltynyt lattia R005 pohjois-luoteeseen. Lattiaa leikkaa yläoikealla seinän R001B perustus. Kuvan poikki kulkee betoninen viemäriputki R004/R102. Kuva AVAN2:1:199. Ilari Aalto/Aboa Vetus & Ars Nova.

Hiiltynyt lattia **R005** (kuva 28) löytyi noin korkeudelta 3,00 m mpy. Lattia oli erittäin huonokuntoinen. Rakenteen alkuperäistä kokoa ei ollut mahdollista selvittää, koska lattia oli tuhoutunut reunoistaan koillisessa ja kaakossa kivitalon R001 rakentamisen yhteydessä ja luoteessa viemäriputken R004 rakentamisen yhteydessä. Lattialankut näyttivät kulkevan luode-kaakkosuuntaisesti. Lattia ajoittuneen sen ylä- ja alapuolisten kerrosten perusteella 1500-luvulle. Se kuuluu luultavasti paikalla ennen kivitalon rakentamista sijainneeseen hirsirakennukseen.

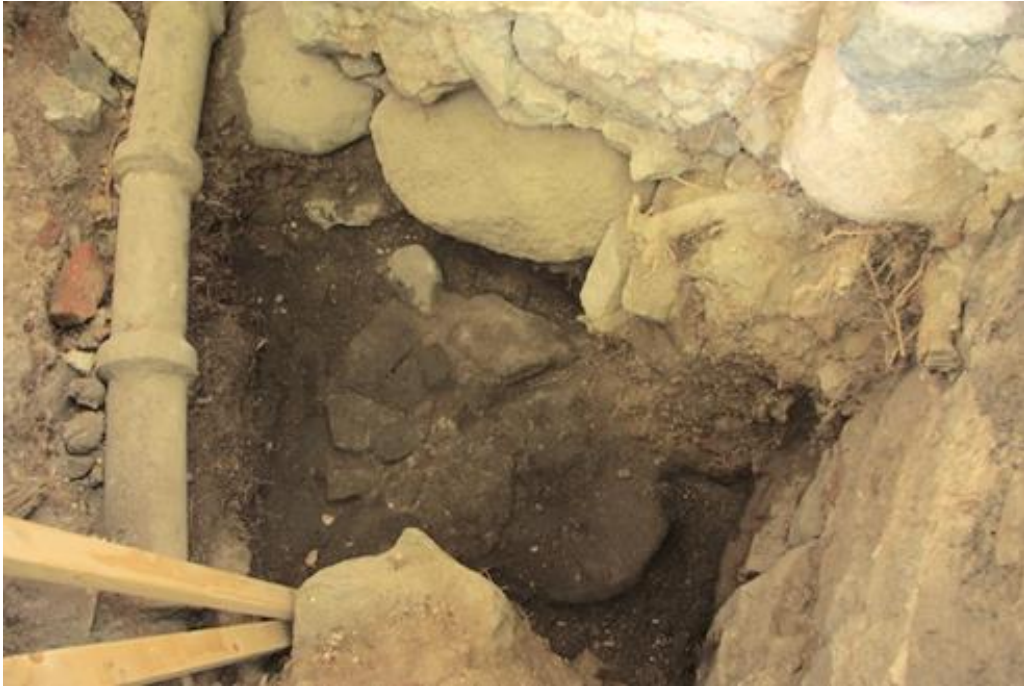
Kuva 29. Lattiakiveys R006 koilliseen. Kuva AVAN2:1:218. Ilari Aalto/Aboa Vetus & Ars Nova.

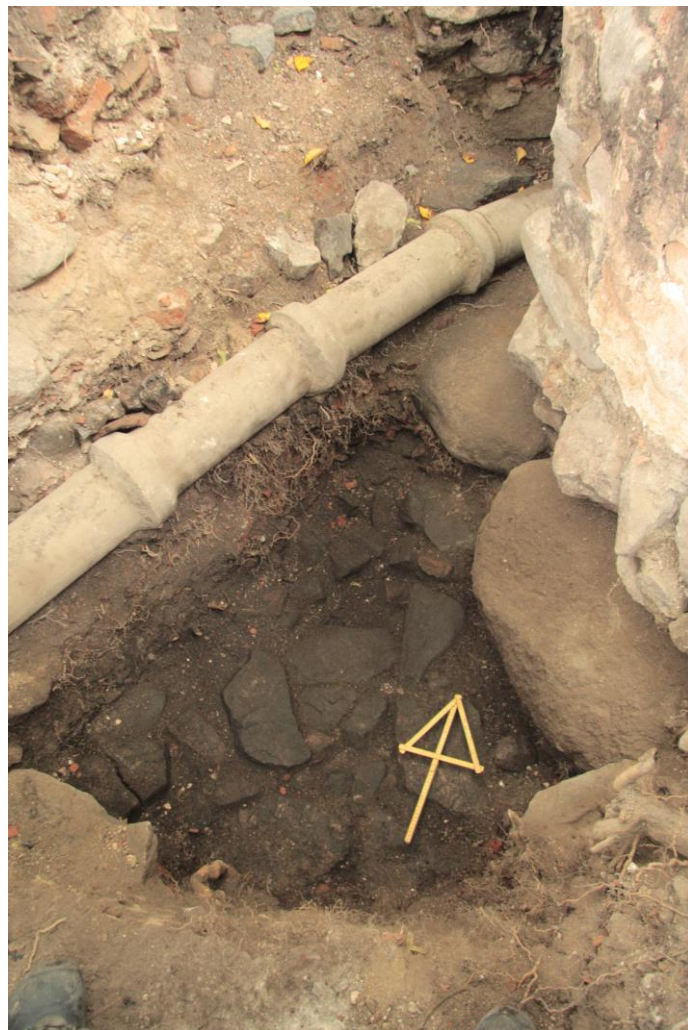
Kuva 30. Lattiakiveys R006 pohjoisluoteeseen. Kuva AVAN2:1:203. Ilari Aalto/Aboa Vetus & Ars Nova.
